Gálffy Ádám által adományozott zománcdíszes kehely helyreállítása

(Soproni Evangélikus Gyűjtemények, leltári szám:11)

Állapotfelmérés és tervezet

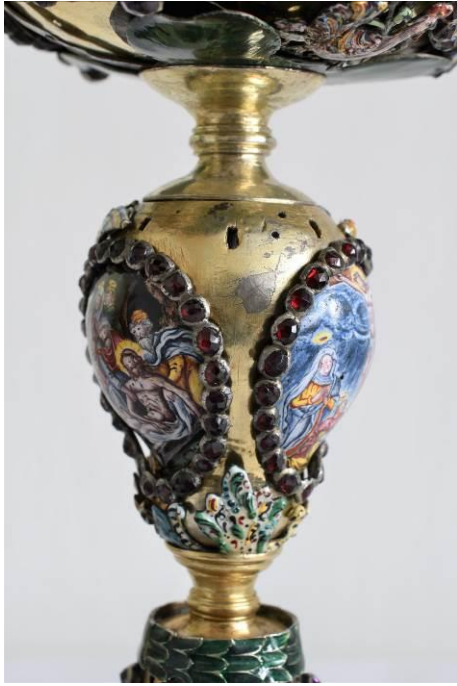
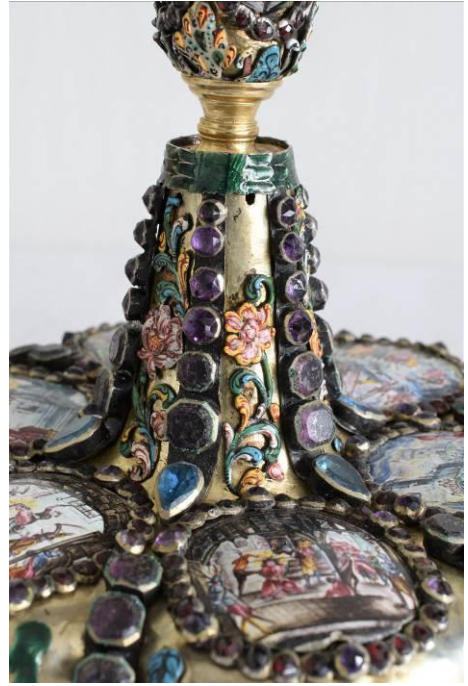
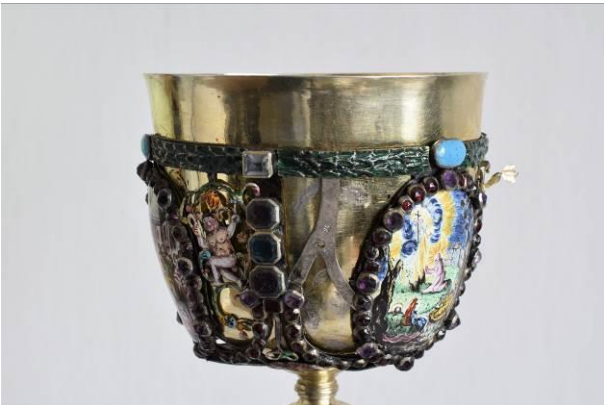
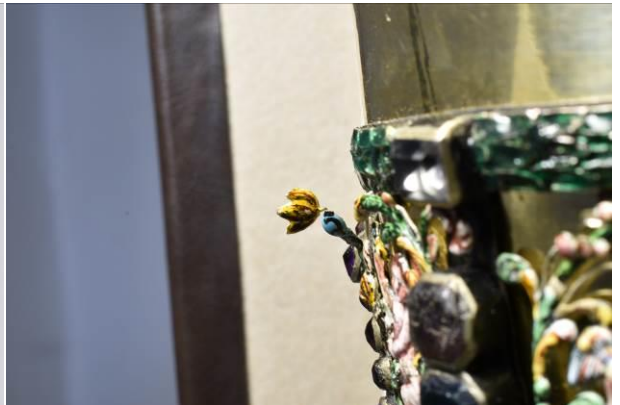
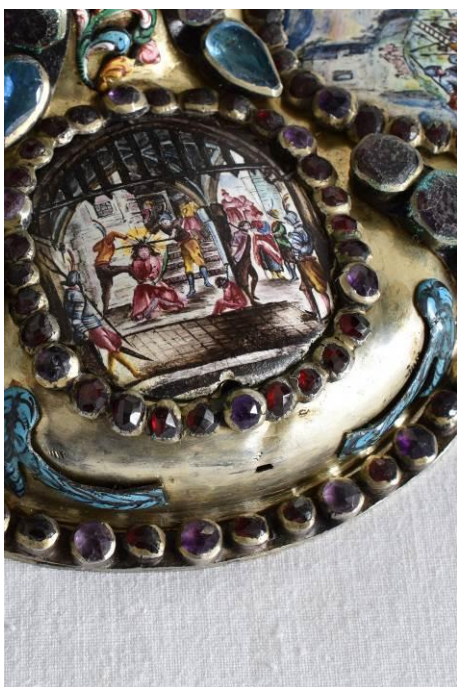
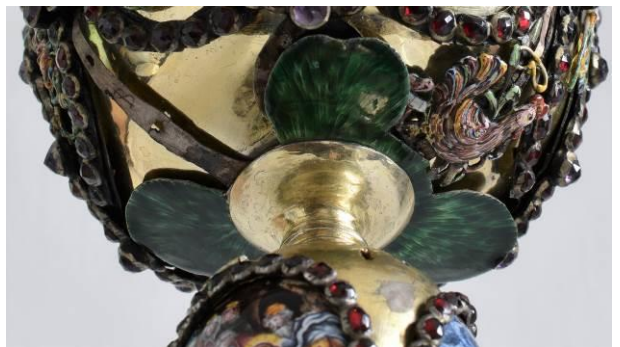
A tűzzománc díszek helyenként töredezttek. Több helyen ragasztások nyomait lehetett felfedezni. A tisztítás után indokolt volt a meggyengült részek, valamint a törések rögzítése. Erre a célra a legmegfelelőbbnek az epoxi gyanta bizonyult, ami utána retust kapott. A későbbiekben ezek a ragasztások és festések acetonnal bármikor eltávolíthatók.

Hiányzó és sérült díszítések a tárgyon

Azért, hogy a kiegészítések tartósak legyenek és sokáig megőrizzék az esztétikumukat, az eredeti készítésestechnikával azonosan tűzzománcból készültek, ezüst alapra. Ezek a pótlások a többi díszítés stílusában készültek, az esztétikai egység helyreállítása érdekében, de tüzetesebben, közelről megvizsgálva már különböznek, hogy ne tévesszék meg az esetleg későbbi kutatásokat.

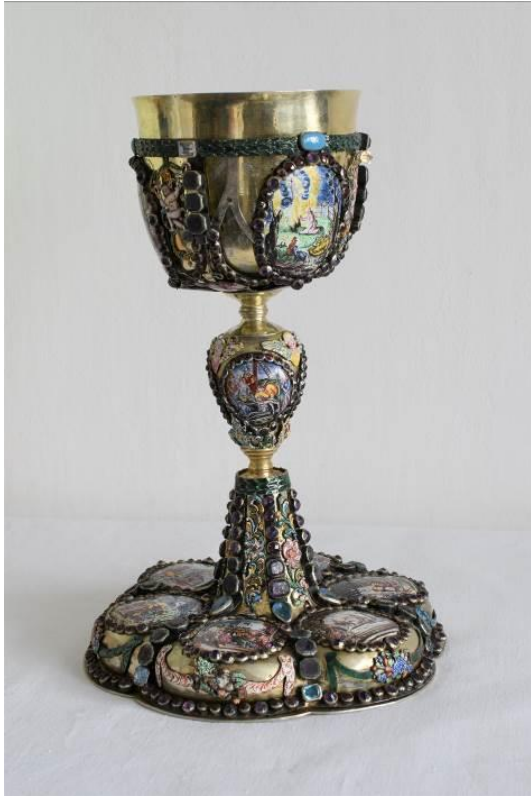
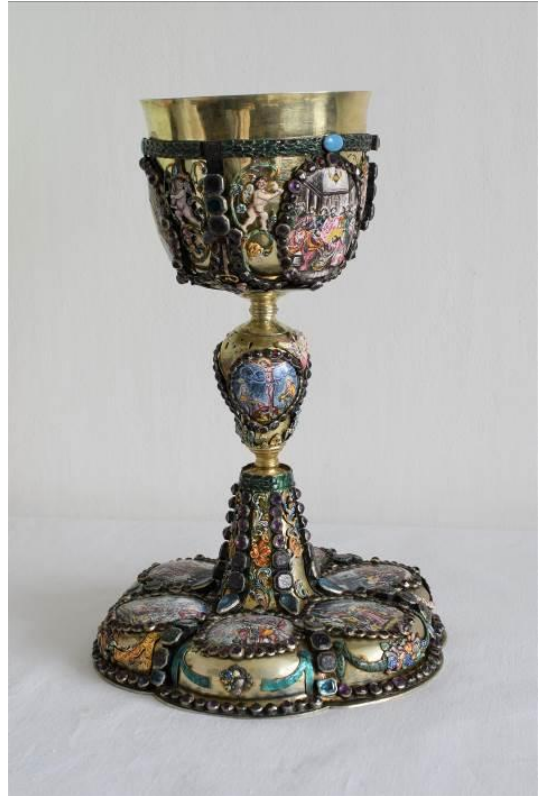
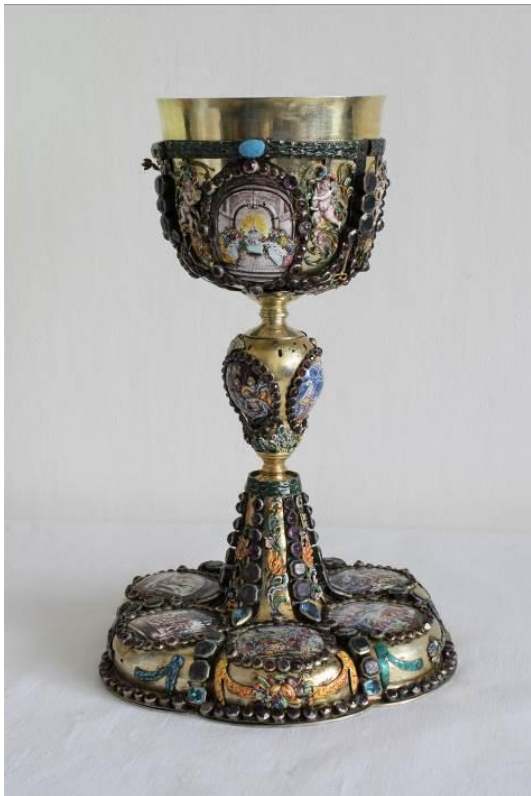
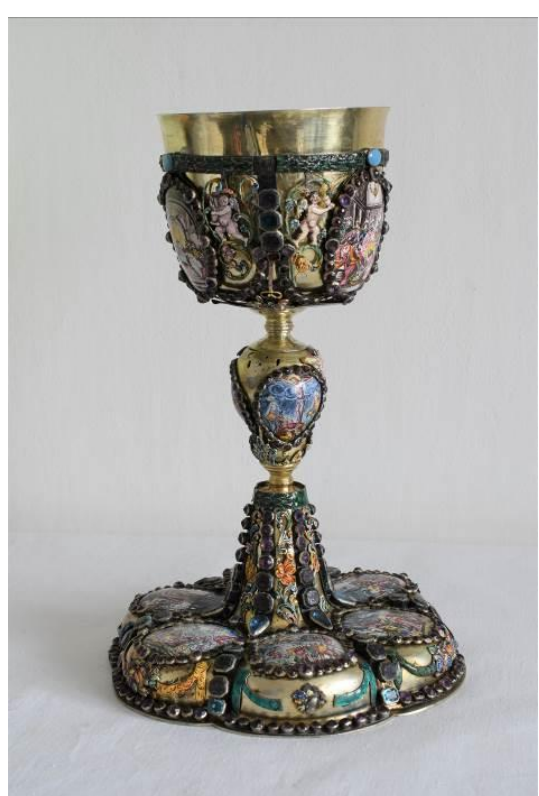
Kehely restaurálás előtti állapota

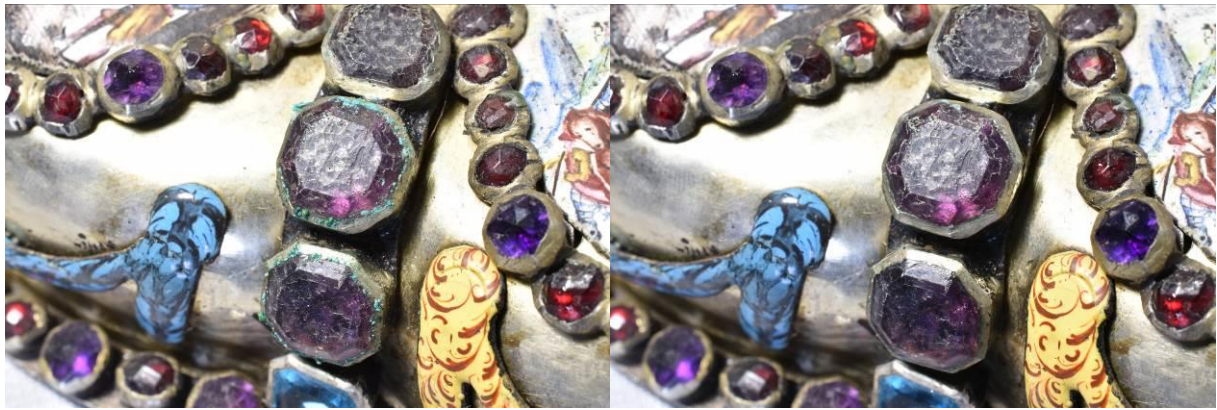
Helyenként ezüst korrózió nyomait lehet felfedezni a tárgyon, főként a befoglalt köveknél pedig rézsókat melyek feltehetően a réz ötvözőanyagból váltak ki.

Réz korrózió eltávolítása a foglalatokról

A foglalatoknál kialakult réz korróziók Selecton B2 (etilén-diamin-tetraecetsav dinátrium sója) oldatával lettek eltávolítva, majd szintén desztilláltvizes átöblítést kaptak.

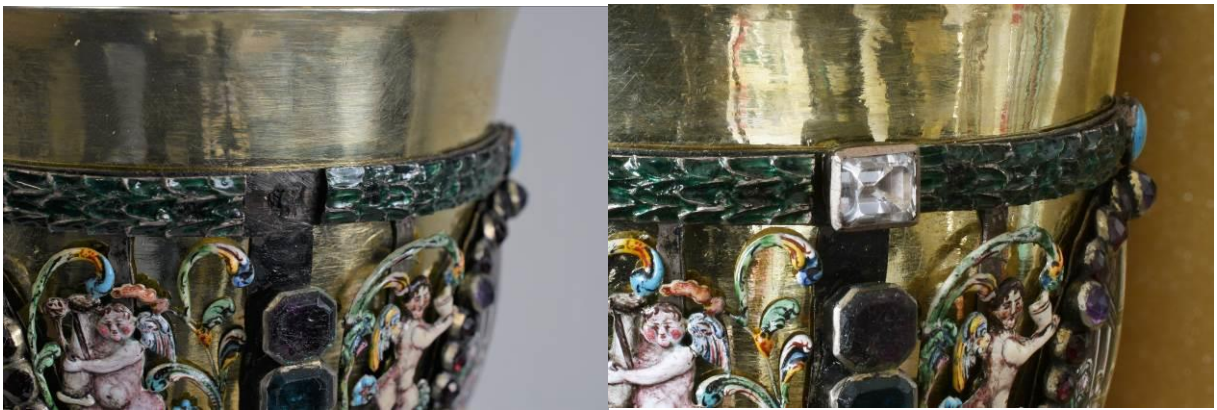
A hiányzó kő és a pótol

A tárgyról egy fazettált hegyi kristály kő is hiányzott, foglalatával együtt. Az új csiszolt kő foglalata ezüsből készült, majd aranyozva(galván) lett és festve, akárcsak az eredetiek.

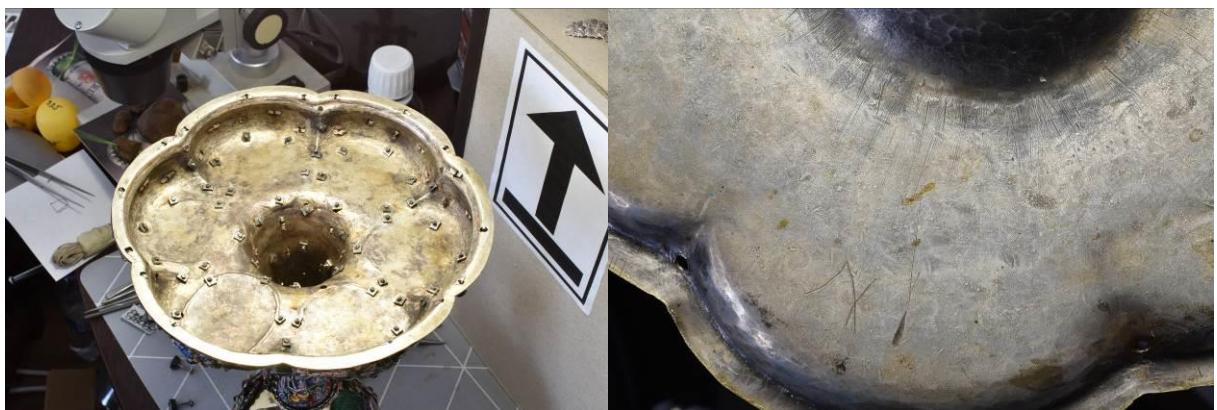
Sajnos a kehely szétszedése során sem került elő mesterjegy, csak egy bekarcolt jelzés (lásd képek)

A talplemez eltávolítva és egy bekarcolt jelzés

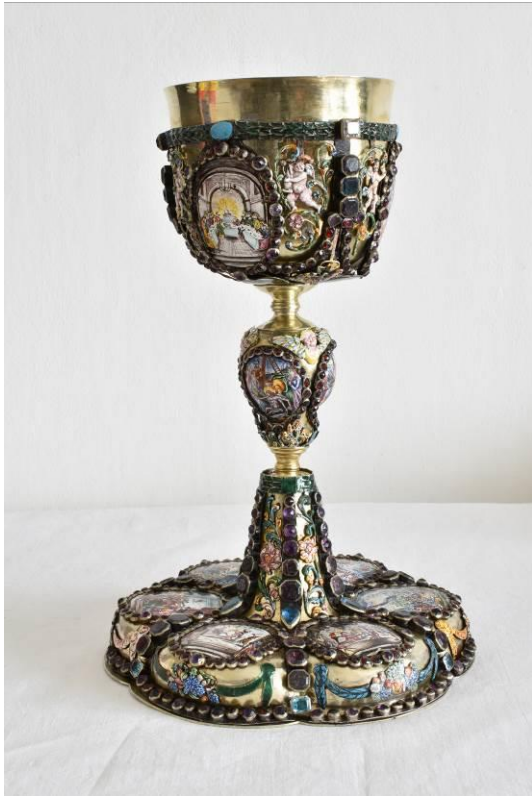
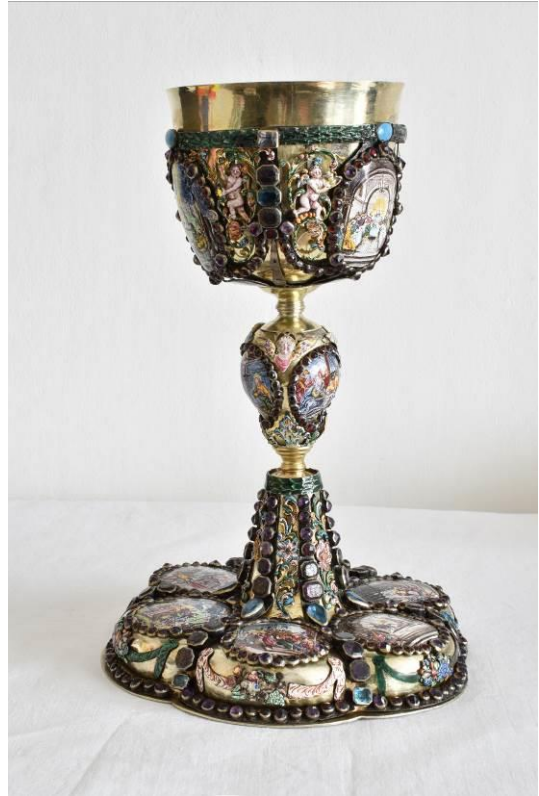
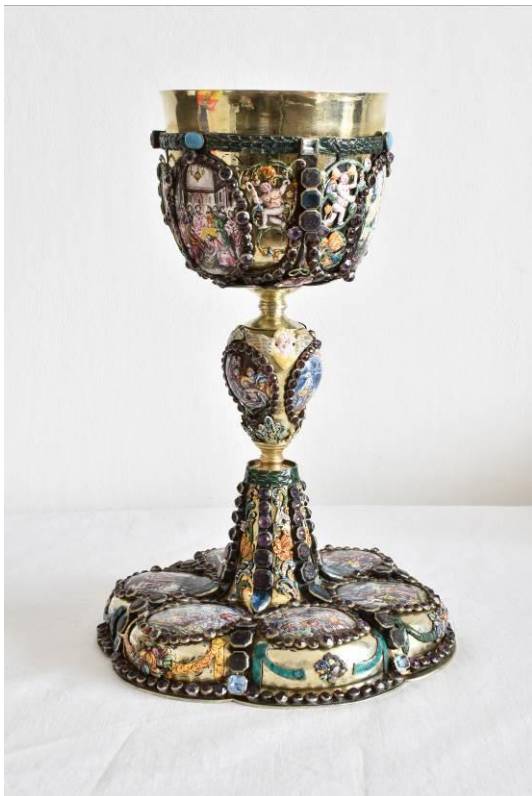
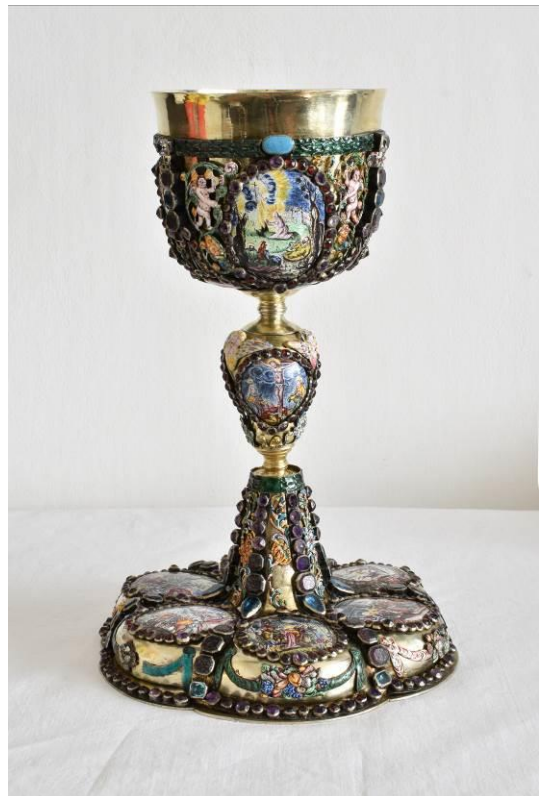
Kehely a helyreállítás után
